# SYSTHERM

| Rapport d'analyse thermographique réalisé pour la société <a href="#">XXX XXXXXX</a><br>sur le site de <a href="#">XXXXXXXXX 99 999</a><br>le 99 XXXXX 2018 par <a href="#">M. COLLET</a><br>Nombre de pages : 14 | |
| Ce rapport comprend les éléments demandés par le client<br><b>INSTALLATIONS PHOTOVOLTAIQUES</b><br><b>(PARTIE CELLULES DE PRODUCTION)</b> | |

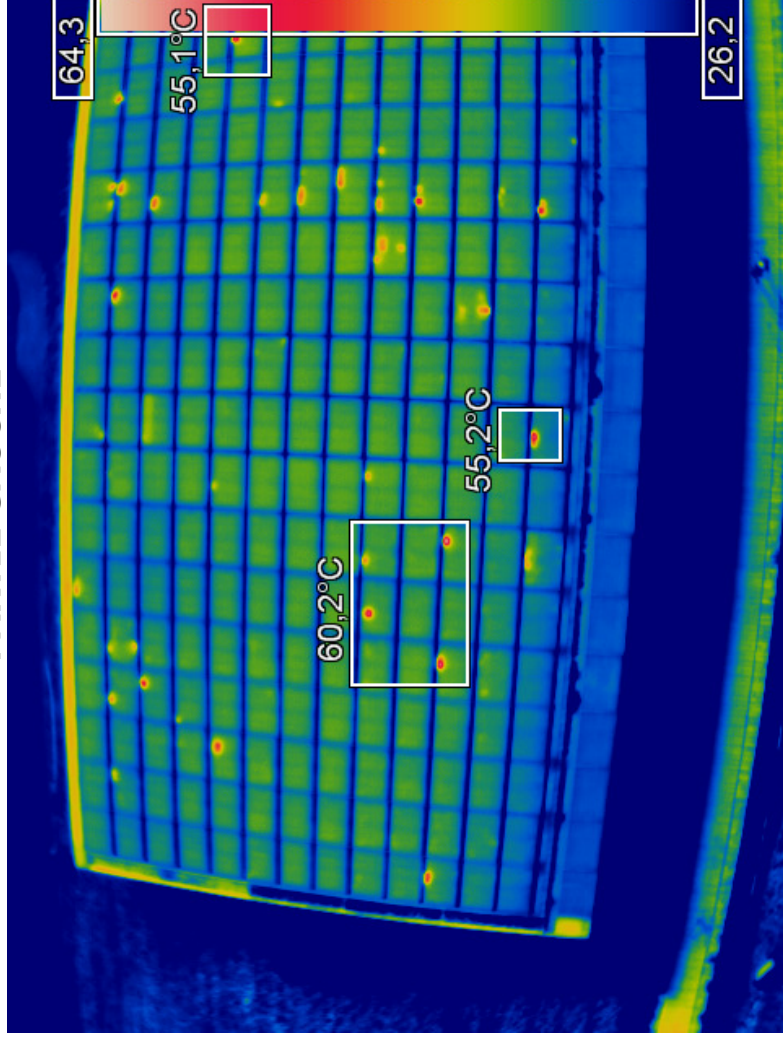
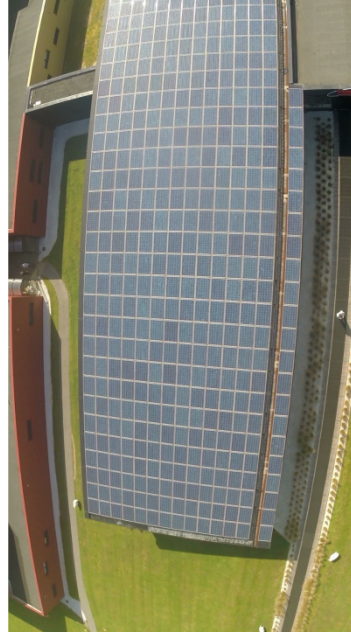
**PARTIE GAUCHE**

Présence de points chauds correspondants à des cellules défaillantes sur les panneaux 358 445 447 537 192.

Vérifier et surveiller l'état et le bon fonctionnement de l'ensemble des cellules de ces panneaux, intervenir et les changer si nécessaire.

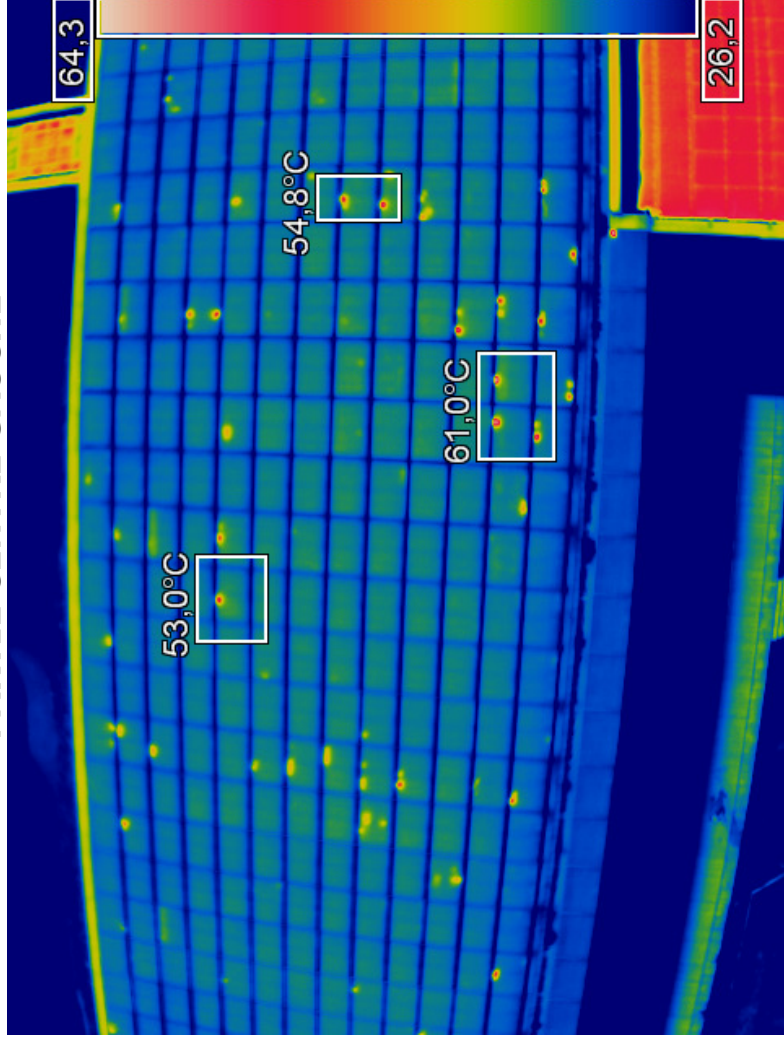
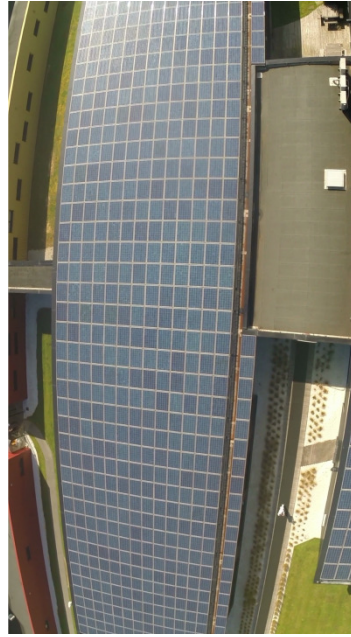
PARTIE CENTRE GAUCHE

Présence de points chauds correspondants à des cellules défailantes sur les panneaux 192 331 375 503 504 547 594.

Vérifier et surveiller l'état et le bon fonctionnement de l'ensemble des cellules de ces panneaux, intervenir et les changer si nécessaire.

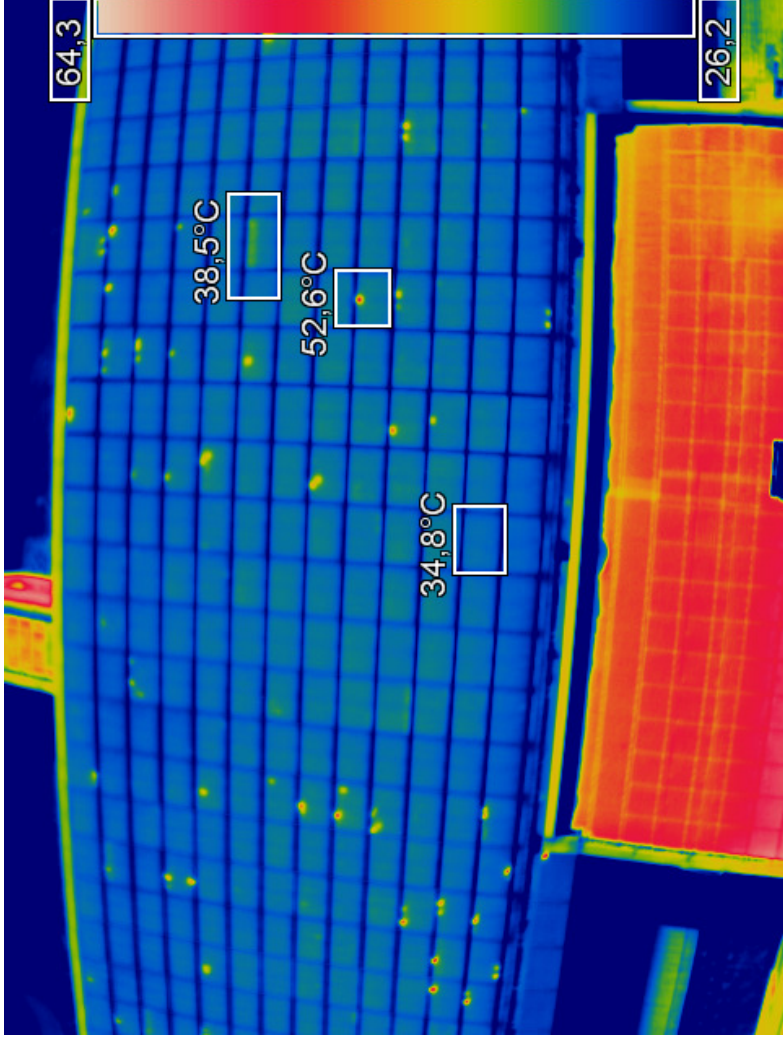
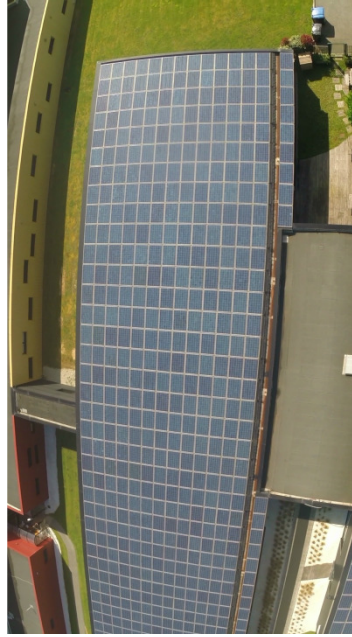
**PARTIE CENTRE DROITE**

Des défauts sont présents mais d'importance mineurs.

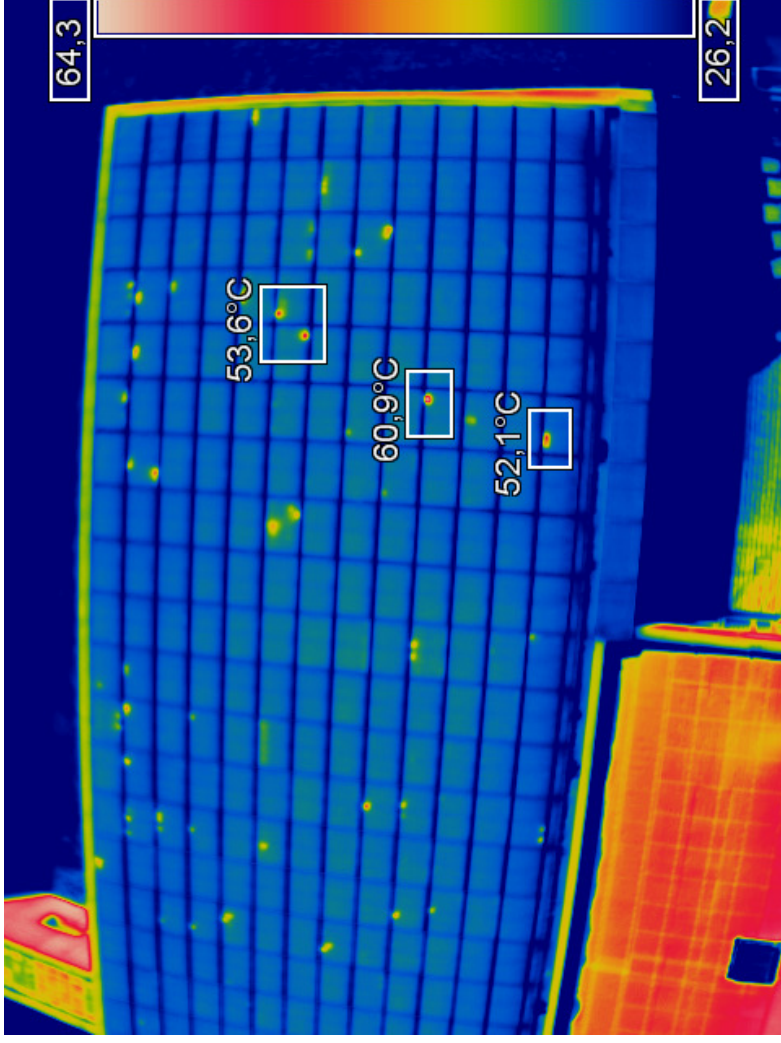
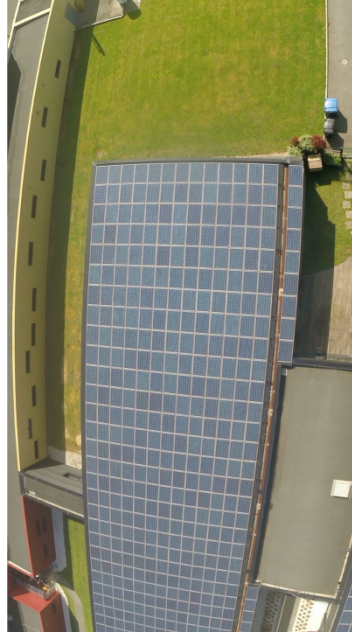
**PARTIE DROITE**

Présence d'un point chaud correspondant à une cellule défectueuse sur le panneau 435.

Vérifier et surveiller l'état et le bon fonctionnement de l'ensemble des cellules de ce panneau, intervenir et le changer si nécessaire.

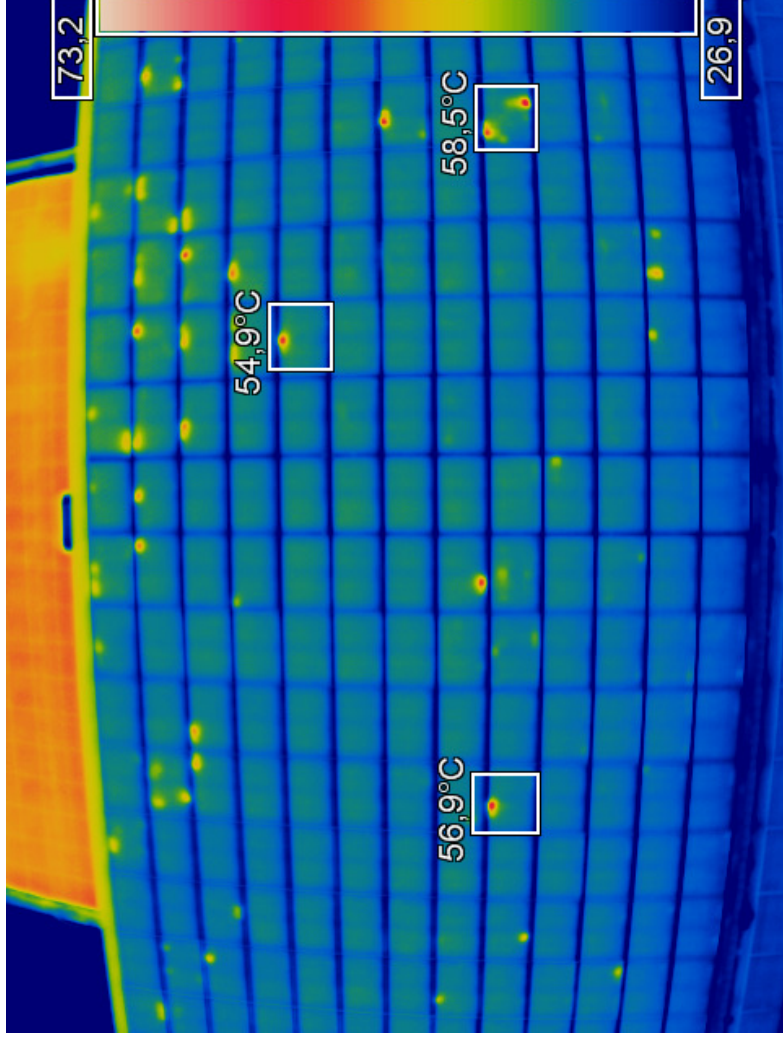
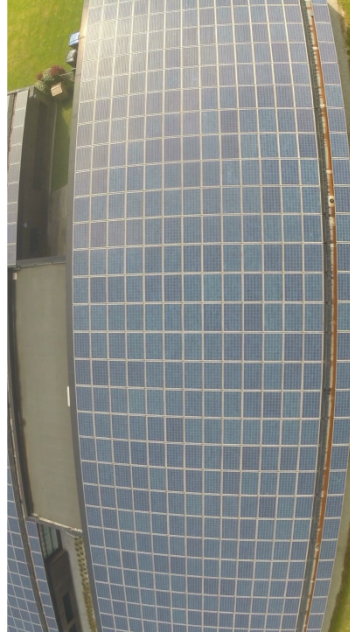
## PARTIE CENTRE

Présence de points chauds correspondants à des cellules défaillantes sur les panneaux 309 169 318.

Vérifier et surveiller l'état et le bon fonctionnement de l'ensemble des cellules de ces panneaux, intervenir et les changer si nécessaire.

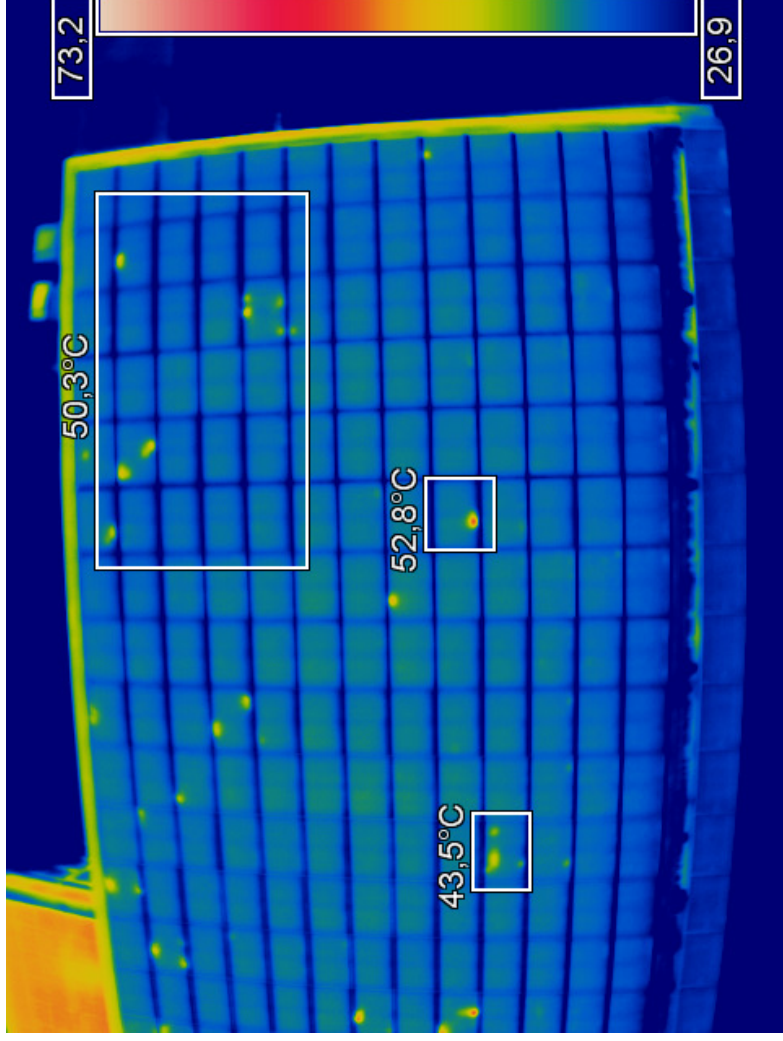
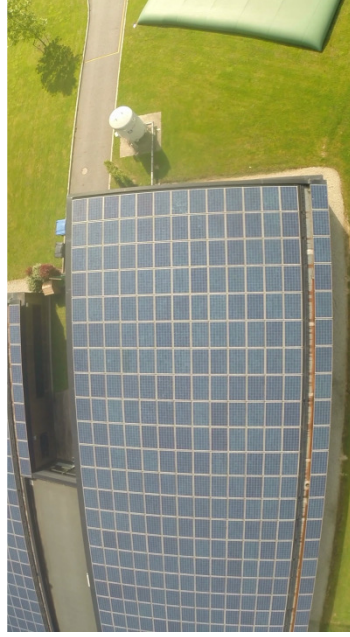
## PARTIE DROITE

Présence d'un point chaud correspondant à une cellule défaillante sur le panneau 326.
